# ワイヤレスモニタリングシステム

## -橋台の変位観測-

三郷側橋台に変位が生じているためモニタリングを実施

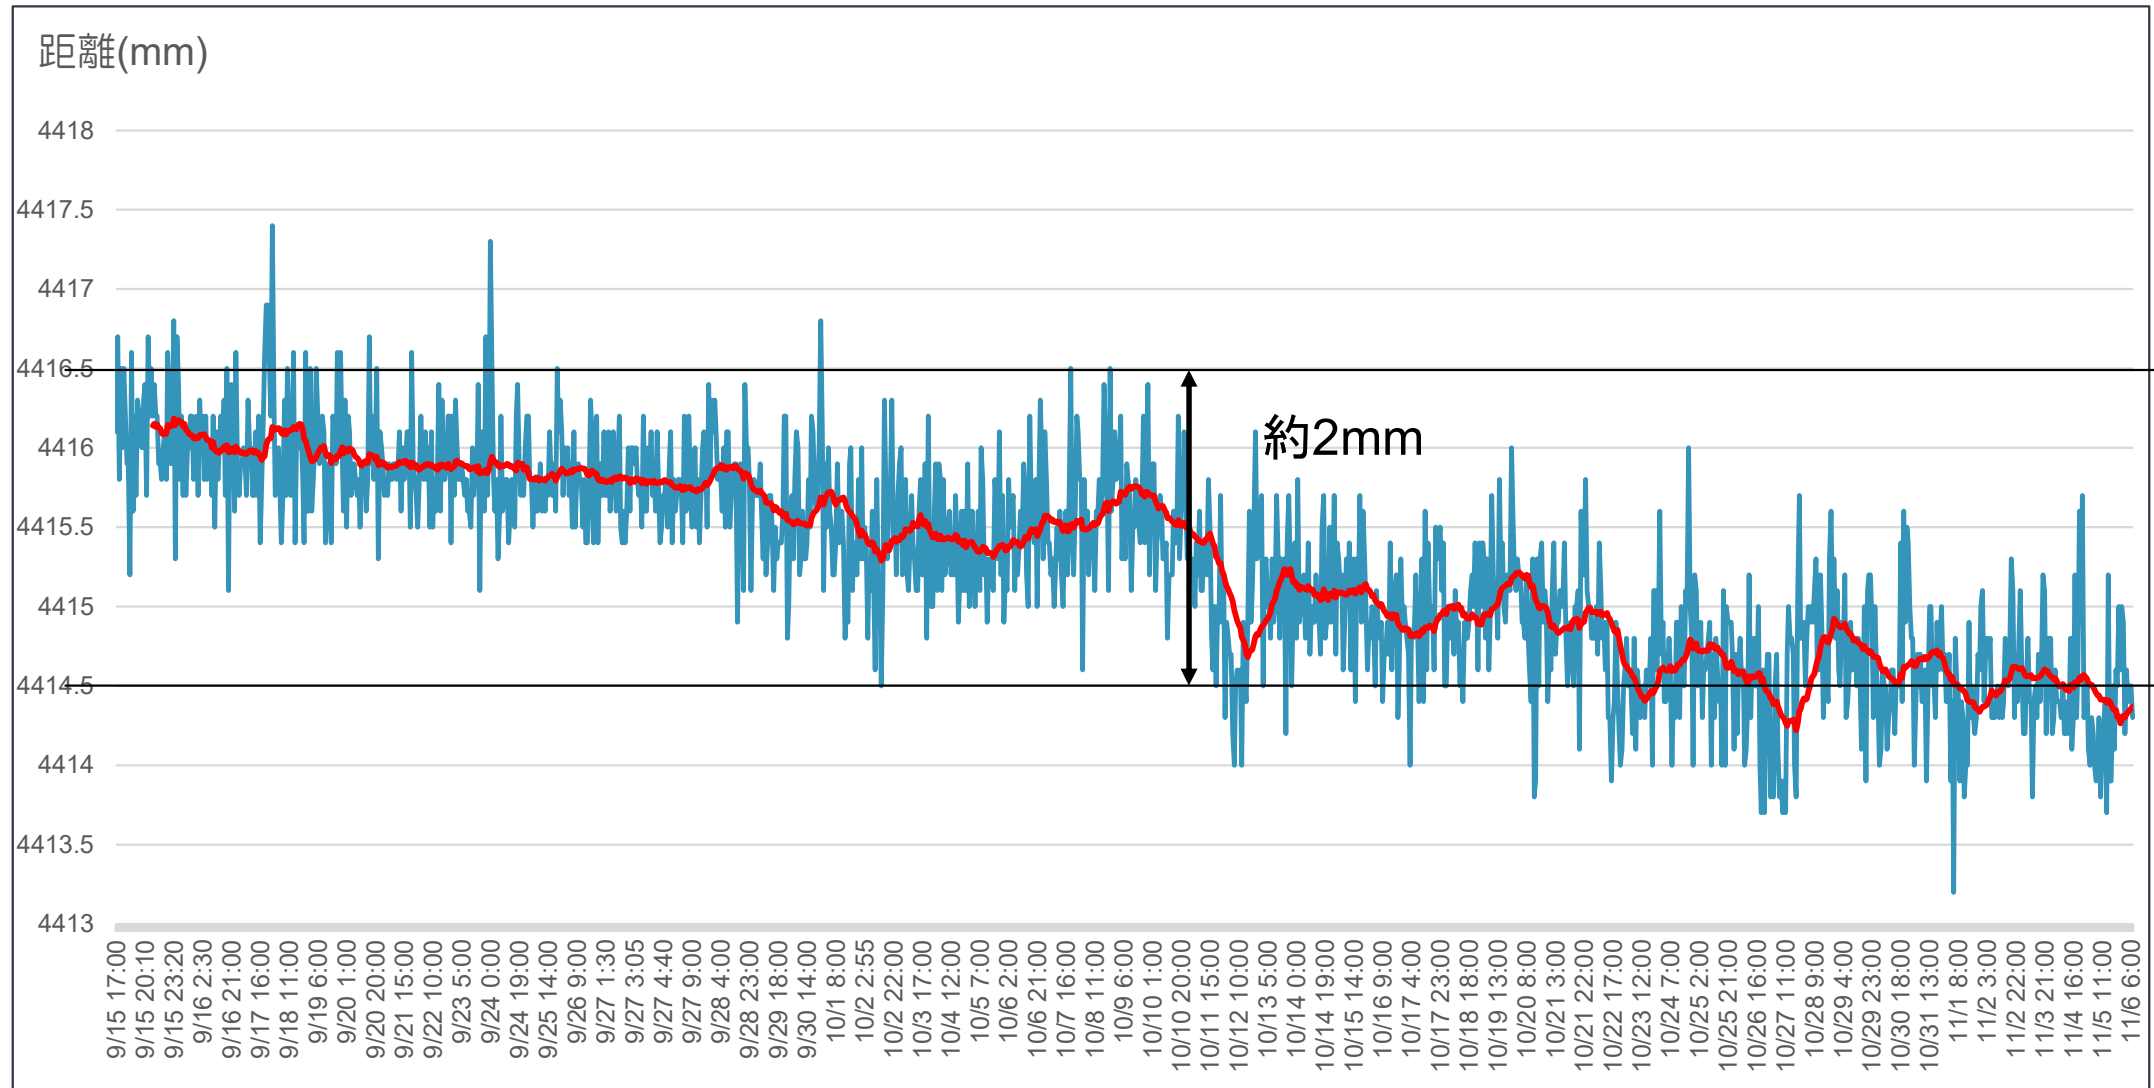
# 計測結果（レーザー距離計による伸縮）

- 距離は約2mm短くなっている。

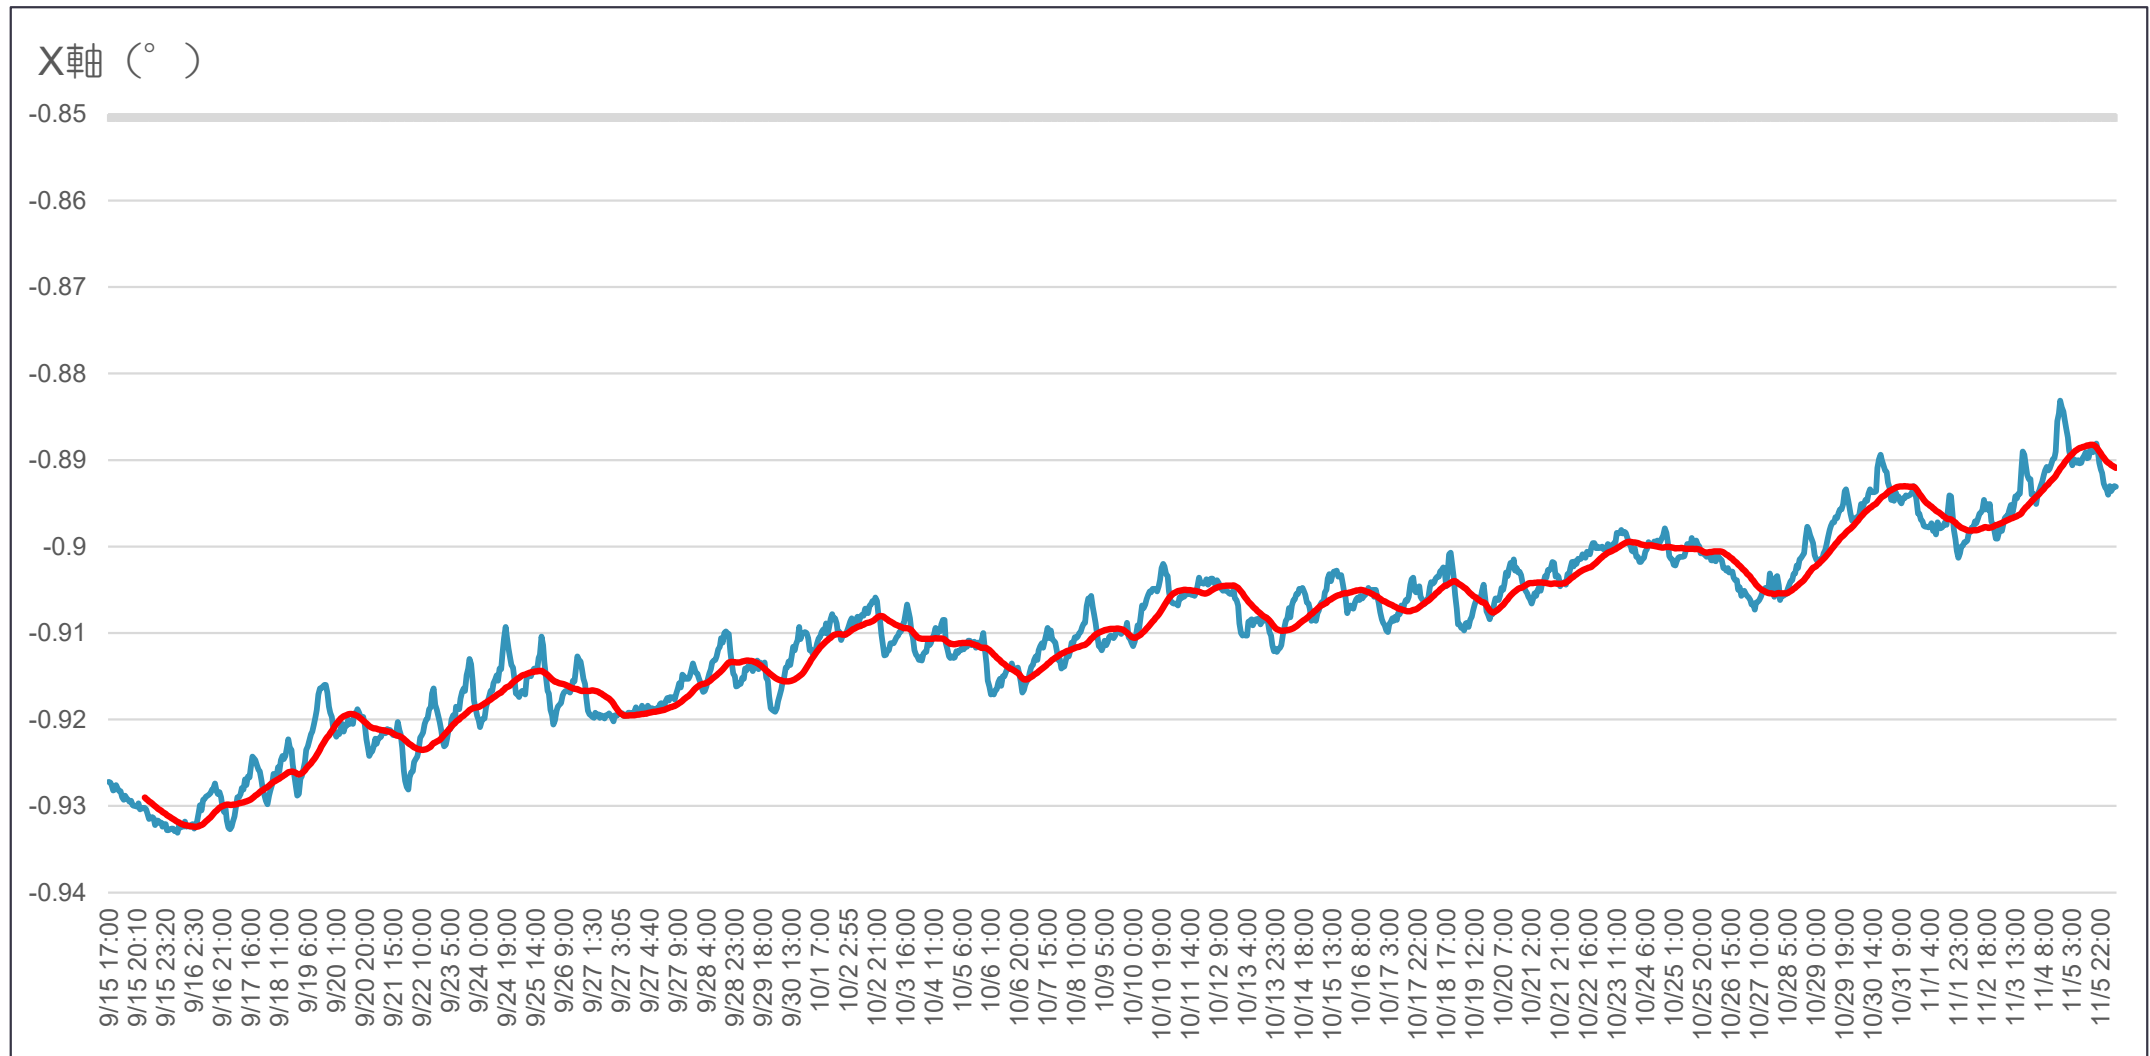
# 計測結果（傾斜計によるX軸の傾き）

- X軸傾斜はプラス方向に右肩上がりになっている。

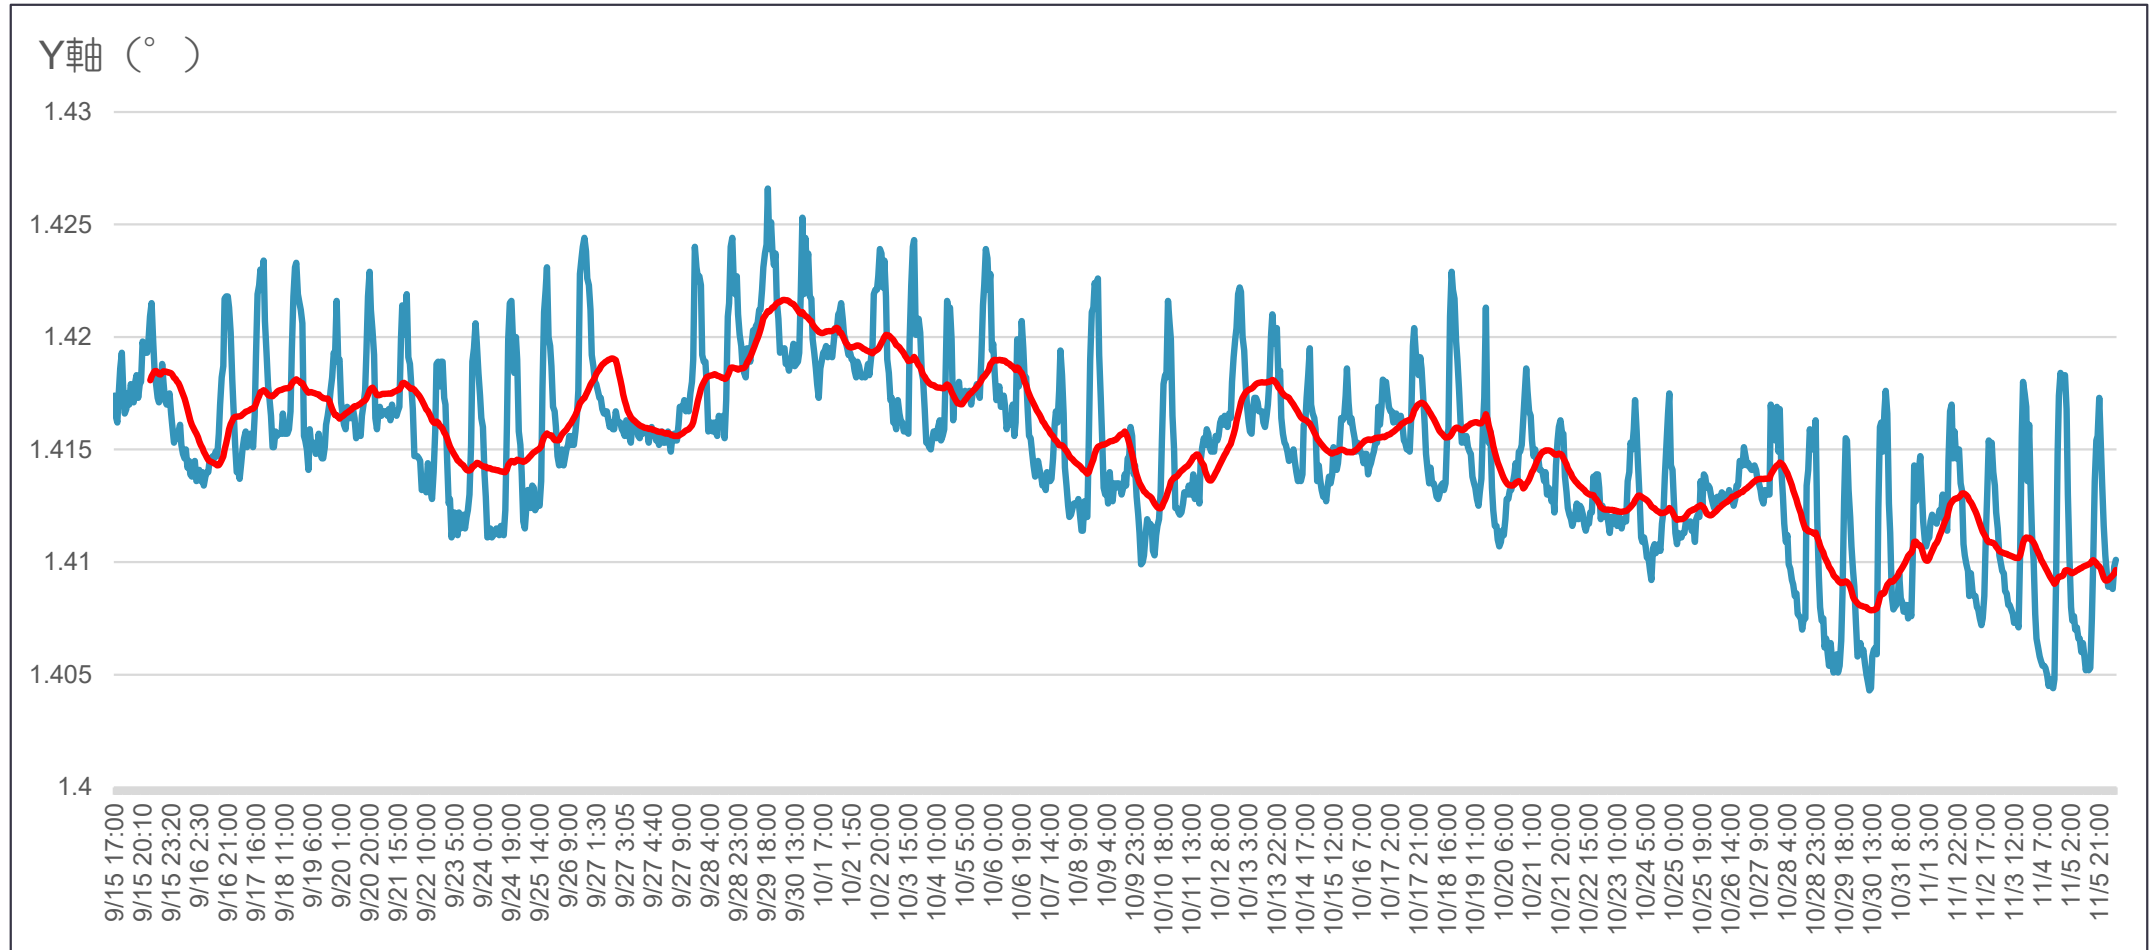
# 計測結果（傾斜計によるY軸の傾き）

- Y軸傾斜はわずかであるがマイナス方向に右肩下がりになっている。

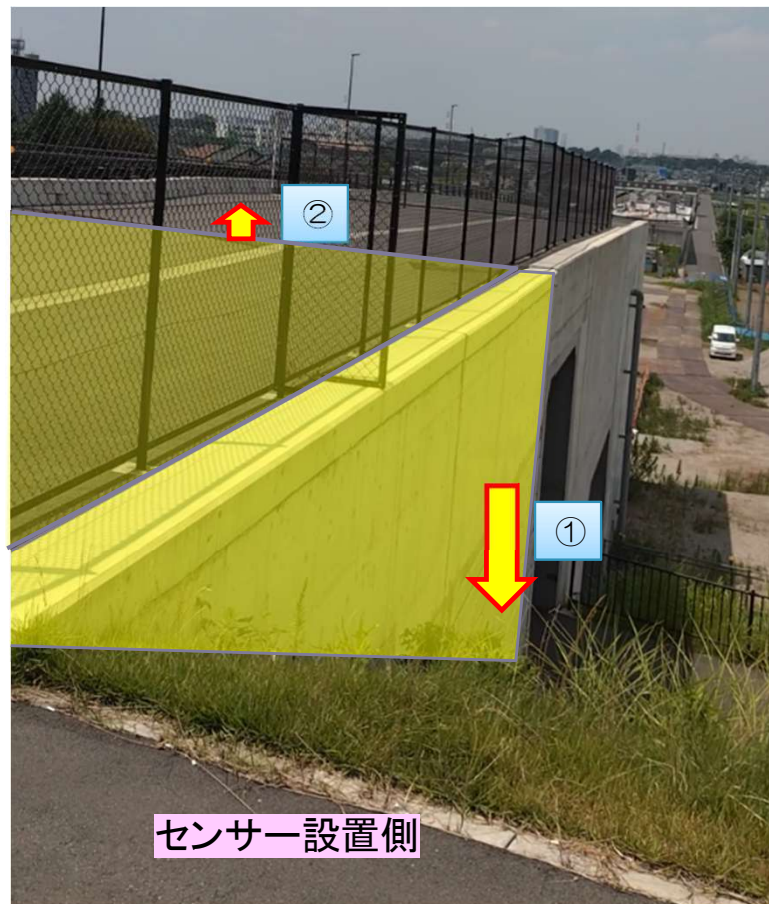
センサー設置側

橋台上にセンサーを設置してモニタリング計測を実施した結果、以下の点が明らかとなった。  
今回のセンサー設置により、従来の変位計測に加えて傾斜の挙動を把握することができた。

1. 橋台が①では下方向へと傾斜してきていることが考えられる。
  2. ②は、変動量はごくわずかではあるものの、上向きの微小な動きが検出された。
- これらの動きは、継続的な動態観測の重要性を示していると考えられる。
